海軍ニュース：大連 001A 空母の技術分析

漢和防務評論 20170404 (抄訳)

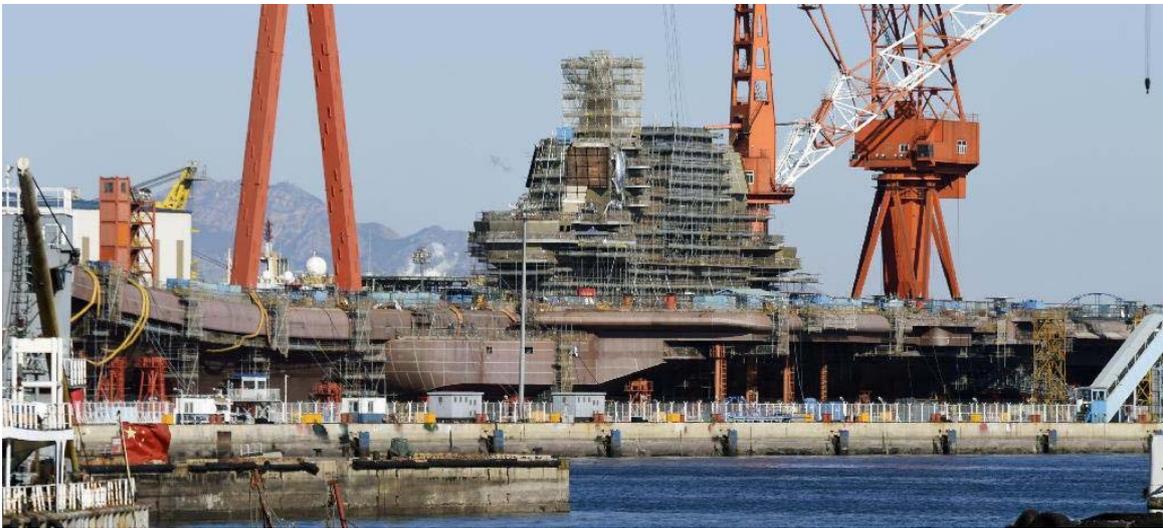
建造中の大連空母 001A (産経ニュースから)

このほか、巨大な艦橋の写真を見ると、001A が装備するのは 052D ミサイル駆逐艦と同じ大型フェーズド・アレイ・レーダーであることが確認できた。レーダーの取り付け方法は原型のワリヤグとは異なり、001A は艦橋前部の 2 つの大型アンテナの開度は約 45 度で、後部にも 2 つの同じアンテナがある。4 つのレーダーで 360 度をカバーしている。工事全般の光景は遼寧艦の時と酷似している。ワリヤグのレーダー取り付け方式は水平で、360 度をカバーしていた。今のところ、瀋陽航空機会社生産の J-15 は増えていない。やはり生産能力が低いのであろうか？或いはパイロットが不足しているか？知る由もない。ロシアのクズネツォフ空母と SU-33 艦載機は、当初同様の問題に直面した。SU-33 が 24 機配備されてもパイロット不足のため、実戦配備できる SU-33 は 16 機以下

KDR が独自に入手した 001A の写真を見たところ、甲板部分の溶接技術は正常であることがわかった。大きな亀裂や不均等な部分は発見できなかった。縦方向は手作業による溶接であるが、横方向はロボットを使用したか、注意すべきである。
